**KERESKEDELMI MINŐSÉGELLENŐRZŐ INTÉZET**

IV-919.../197..7 szám

S Z A K V É L E M É N Y

A megbízás tárgya: CZ 175 Enduro típusu motorkerékpár - csehszlovák import előminta - forgalomba hozását megelőző kötelező vizsgálata.

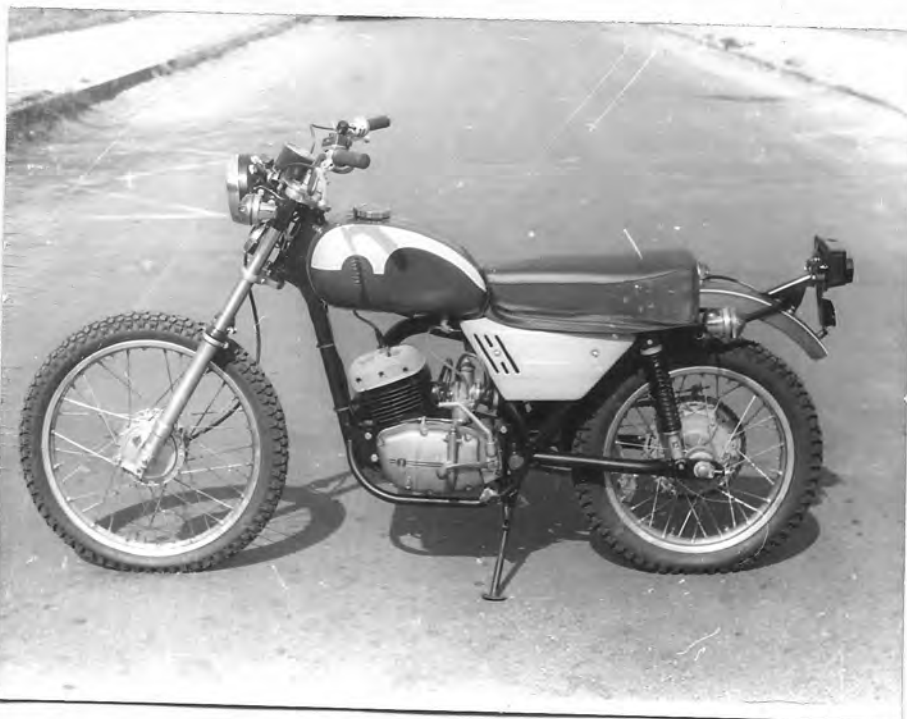
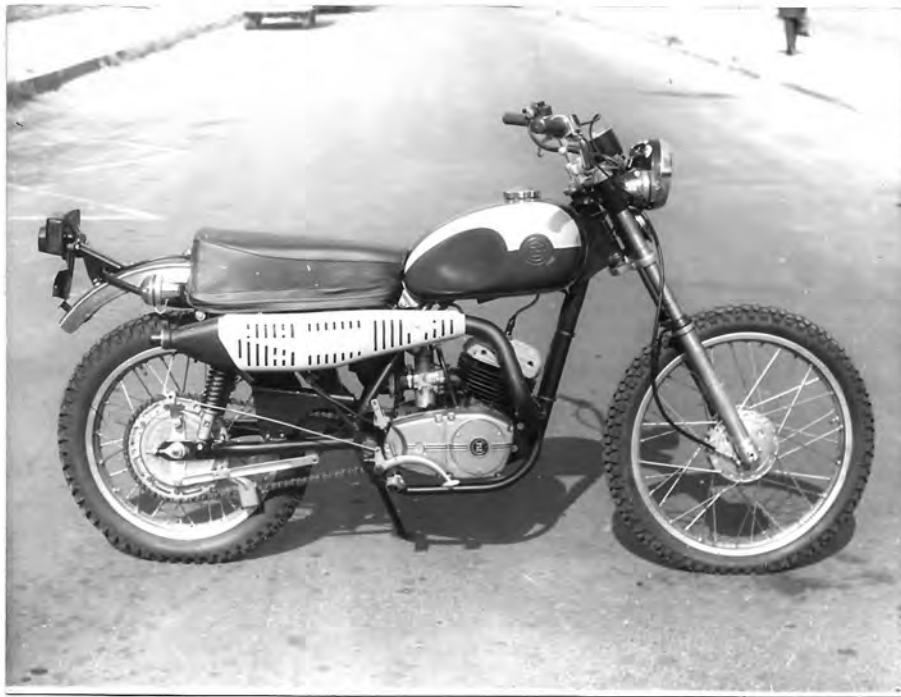
A motorkerékpárt az alábbi két felvétel szemlélteti:
