KERESKEDELMI MINŐSÉGELLENŐRZŐ INTÉZET

11 768/1/1967. szám

Tárgy: Jawa 90 cm³-es kismotorkerékpárok tartóssági próbájának befejezése.

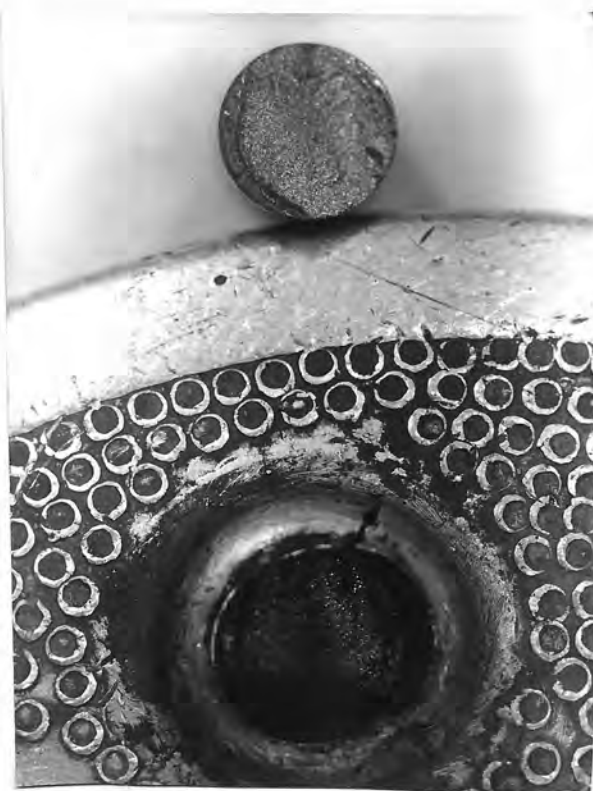
1. A hátsó kerék fékkitámasztó csapja 480 km lefutása után eltörött, a törés fáradásos jellegű, amint az a mellékelt fényképen látható.

/a kereket kicseréltük a próba folytatása céljából/

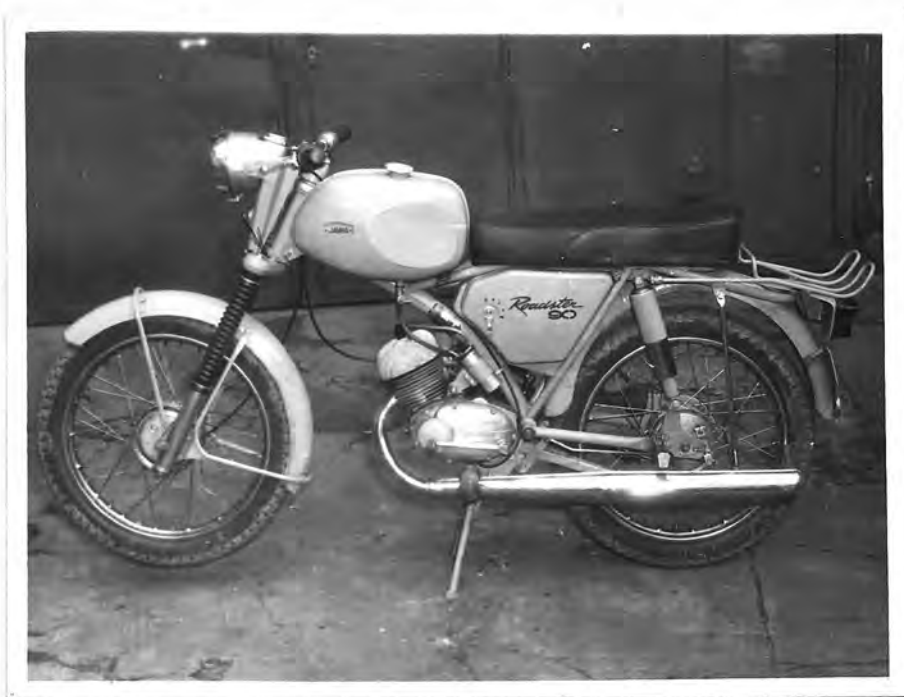
5. 3900 km után a jobboldali lábtartó a menet tövéénél letörött, a töret fáradásos jellegű.
6. A bal első teleszkóp lökés gátló dugattyurudjának végén lévő menet 4000 km alatt lemaródott, a lökés gátló háttástalanná vált, olajfröcskölés lépett fel a felső szabaddá vált furaton rugózáskor. A hiba helyét a fényképen nyil mutatja.
